GEBERIT Unterputz-Spülkasten

GEBERIT DVGW 368 KIWA-A TYP 84 Bj 1989

Instandsetzen eines Geberit Schwimmerventils und der Geberit Heberglocke an einem Unterputz-Spülkasten

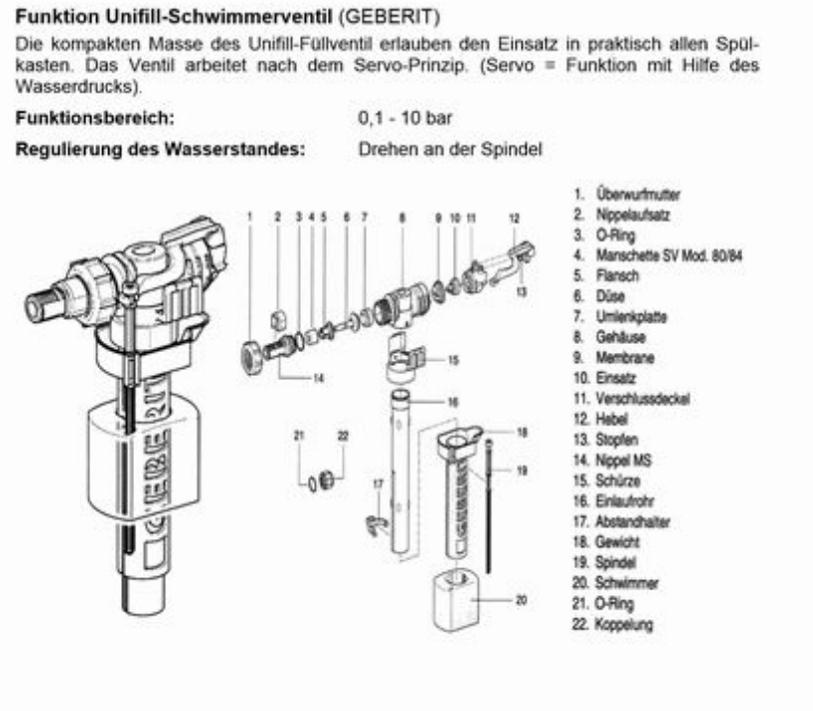
Blauen Hebel zum Öffnen nach links drehen !!!

zum Reinigen der Membrane Nr. 9
diese ist oft verkalkt oder hat ein fast unsichtbares mini Loch.

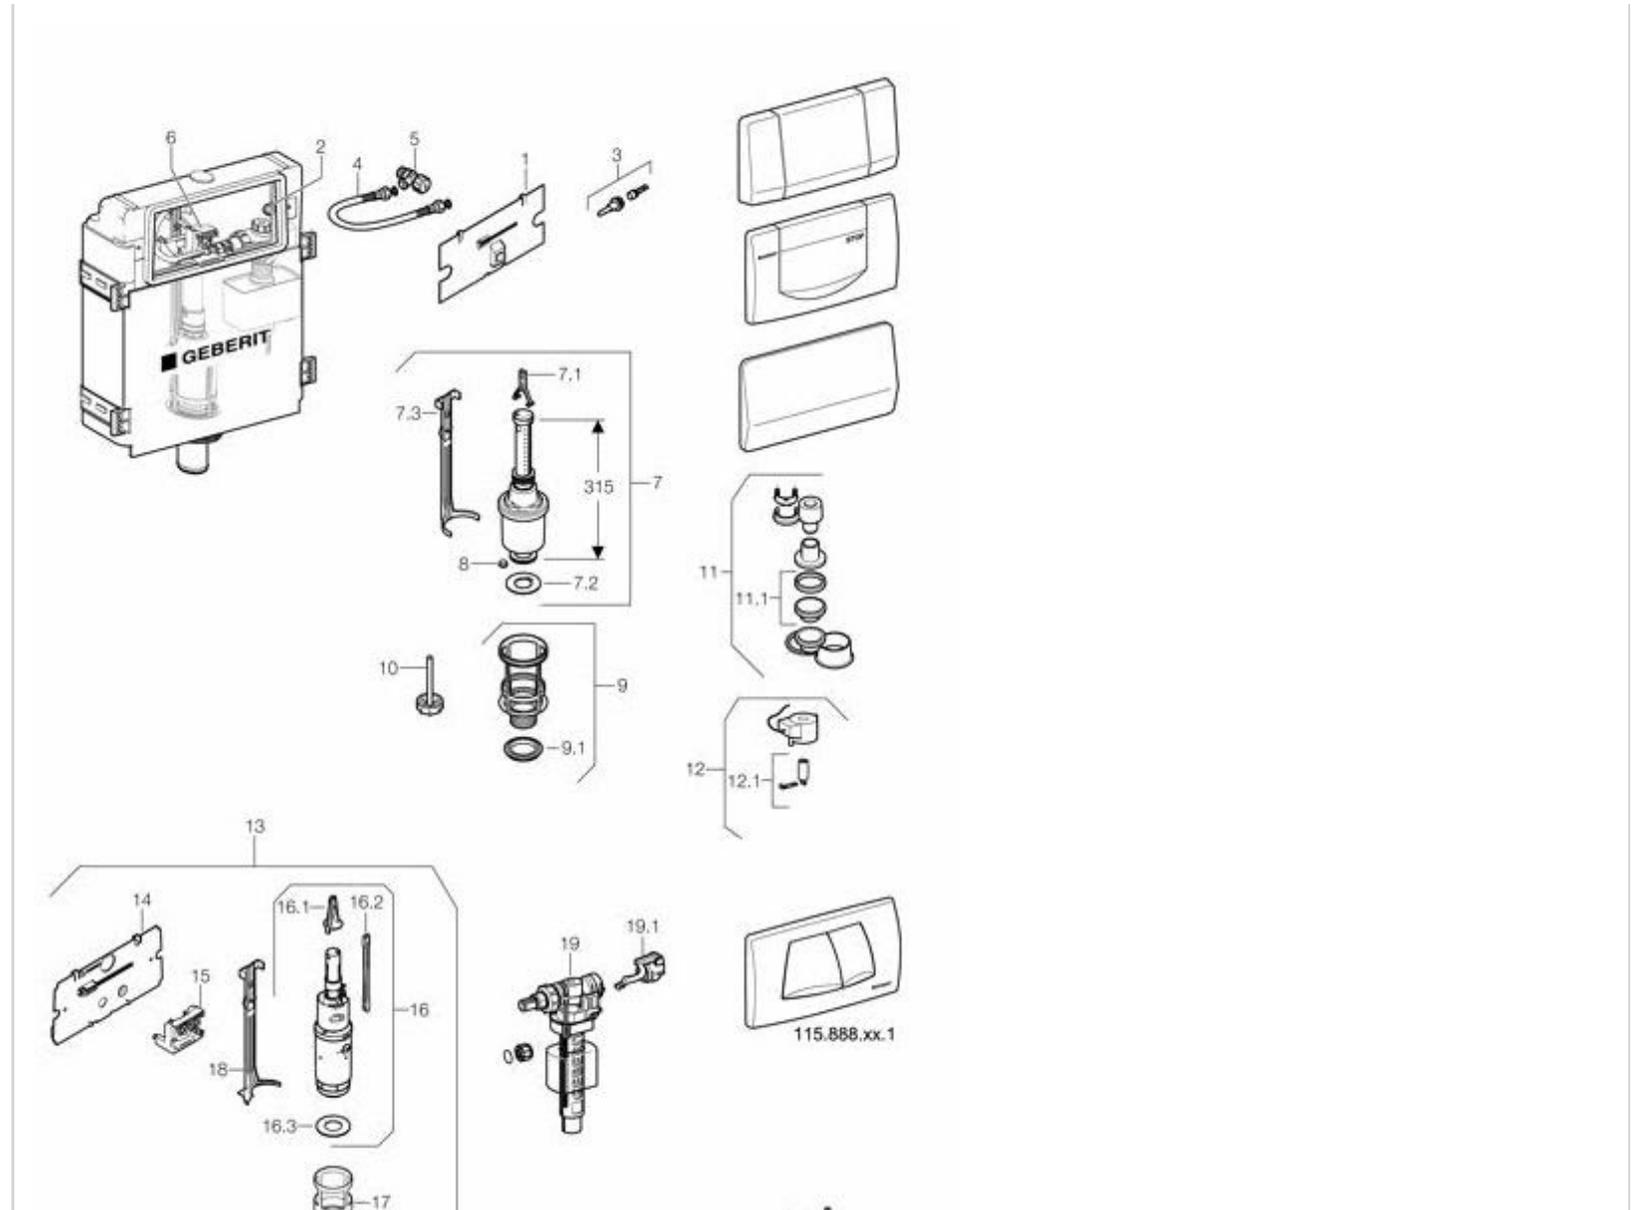
1) Explosionszeichnung des Spülkastens und die Ersatzteilnummern von GEBERIT.

Der untere Teil der Explosionszeichnung ist für diese Beschreibung relevant.

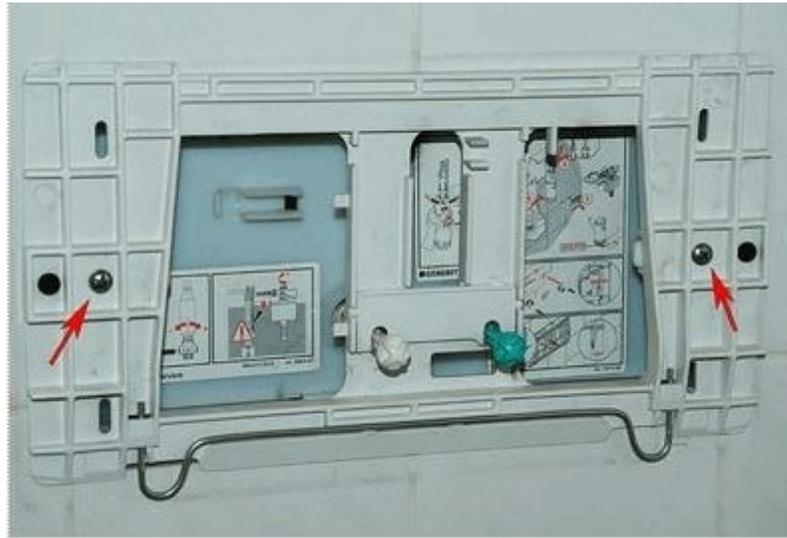
2a) Die Drückerplatte mit leichtem Druck von unten nach oben und anschließendem Abziehen abnehmen.

2b) Dann die darunter liegende Kunststoffblende abschrauben.

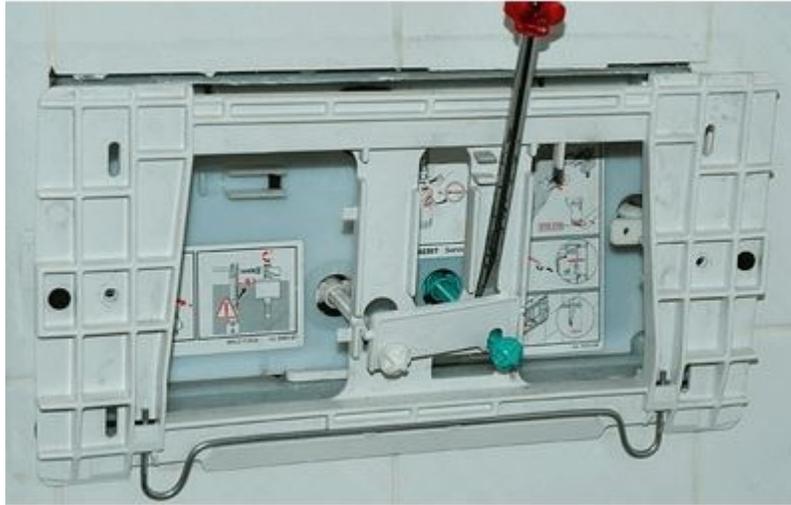
3) Die Wippe (Lagerbock mit Stößelstangen) auf der zum Vorschein kommenden weißen Kunststoffblende ausrasten.
Bei Ausführung ohne Sparschaltung nur eine Schraube in der Mitte und mit Kippschalter den man ausklinken muß.

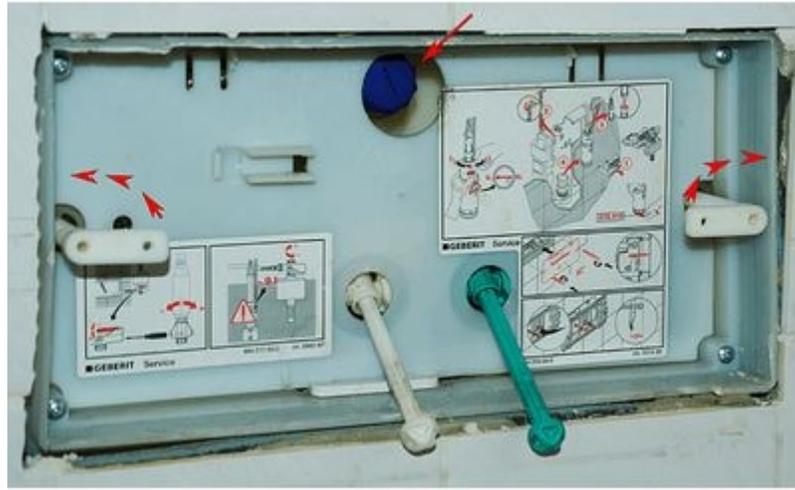
4) Die beiden Rast-Gewinde-Hebel 45° senkrecht drehen und herausziehen. An dem blauem Rad (Wasser-Absperrventil) kann jetzt das Wasser abgedreht werden.

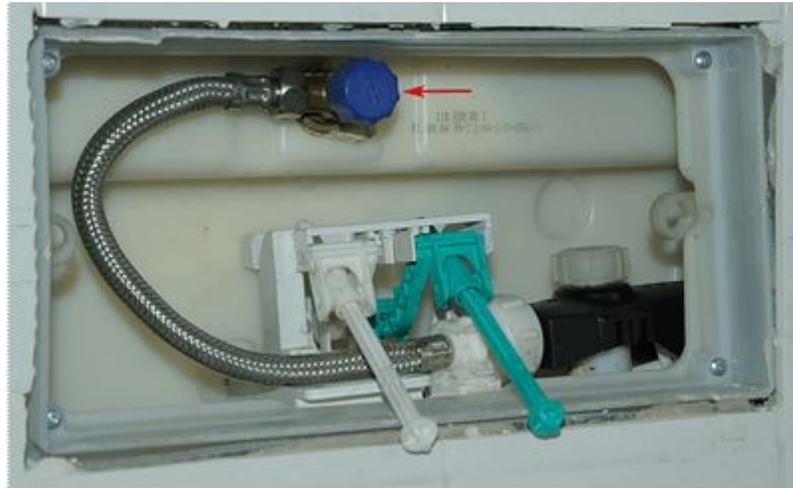
5) An dem blauem Rad das Wasser abdrehen. Nr. 110.883.00.1.04 (Bei mir Abstand 52mm zu Plastik)

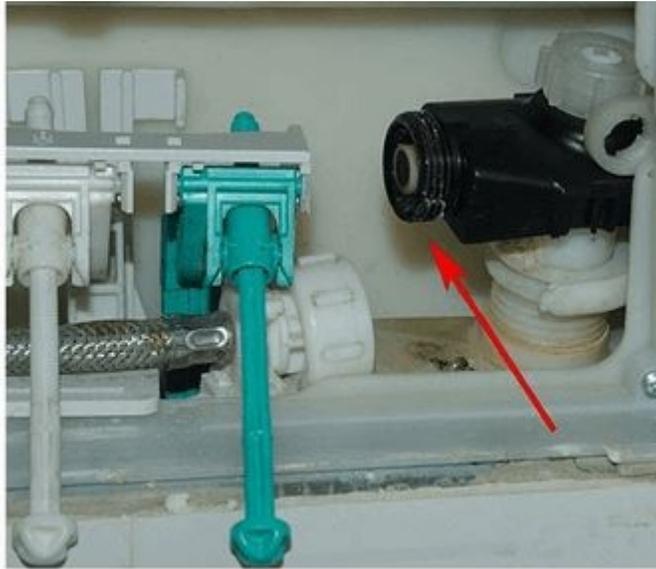
6) Den Stahlflexschlauch vom Schwimmer bzw. Einlaßventil abschrauben.

An dieser Stelle aufpassen, daß keine Dichtungsringe in den Spülkasten fallen.

Die sind nur sehr schwer aus dem Spülkasten zu fischen - sofern man überhaupt weiß, ob sie existiert haben.

Wenn nach dem zusammen Bauen das Einlaßventil nicht dicht zu kriegen ist, liegt es möglicher weise an einer verlorenen Dichtung.

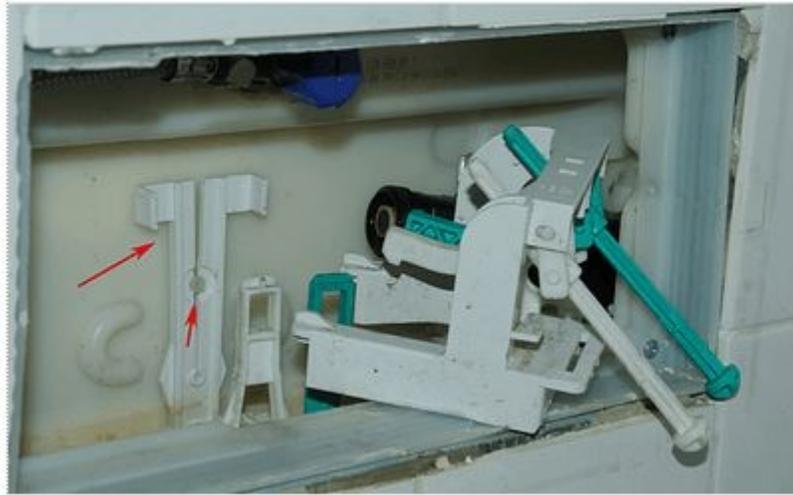
7) Die Wippe aus den Halterungen des Auslaßventils aushängen. (Mit etwas Gewalt vorne nach oben drücken)

Die mit den Pfeilen markierte Kunststoff-Halterung ist der Niederhalter der Spülgarnitur. Zum entfernen die beiden Flügel seitlich auseinanderdrücken.

Nach dem Zusammenbau hat mir dieses Bauteil den Kolben des Auslaßventils so blockiert, daß er nicht mehr von alleine schloß.

Ich **fritz** habe das Teil einfach weggelassen - und alles funktionierte einwandfrei.

Der Stahlflexschlauch der zum Schwimmer führt, drückt die Spülgarnitur zuverlässig nach unten
